# 危険な場所に近づかない！（立ち入り危険箇所）

# 交通事故、不審者 要注意！ (交通事故 不審者 注意箇所)

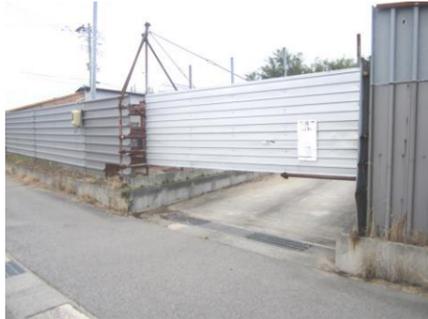
1 資材置き場(網代浜)

1	木材置き場	柵あり。日中は作業員がいる。入り口は作業員不在時は閉鎖。ただし、柵の下に1mほどの隙間あり。
2	網代浜船だまり	柵、立ち入り禁止表示あり。ただし、低いので簡単に乗り越えられる。
3	沼地	広い沼地となっている。草木が生い茂り、見通しが悪い。立ち入らない。
4	用水路	用水が深く、落ちたら危険かつ、上がることが困難。※緑地公園利用の際、要注意。
5	八幡湯	柵等なし。土手の部分に草が生えていて水際が見えない。
6	網代浜児童公園	ブランコ裏地面が壊れていて危険箇所あり
7	ブロック塀	古くなっており、地震などの際に歩道に倒れそうで危険。
8	砂採り場	重機出入り危険 暗く、人が無い。
9	スクラップ置き場	廃車や、車のスクラップが置いてある。
10	廃車置き場	廃車数台あり。柵等なく自由に入ることができる。
11	雑木林	ごみが不法投棄されている。草木が生い茂り、中の様子がわからない。
12	ソーラー発電	パネルのケーブルなどがある。
13	土手階段	非常階段があるが段差が大きく危険。両側が道路なので転落により大きな事故につながる恐れあり。
14	土手の小屋	小屋に階段があり、屋根の上に上げられる。屋根の鉄板の腐食が見られ、危険。
15	次第浜船だまり	柵等なし。子どもどうして近寄らない。
16	次第浜ため池	鎖あり。付近に空き屋、資材、ごみなどが散乱している。
17	阿房堀	土手に草が茂っている。水量は少ないが、堰き止め時増水の恐れあり。
18	汐彩の郷近くの池	池の周りに草木が茂っている。有刺鉄線で囲まれている。
19	次第浜堀	柵がある。落ちると危険

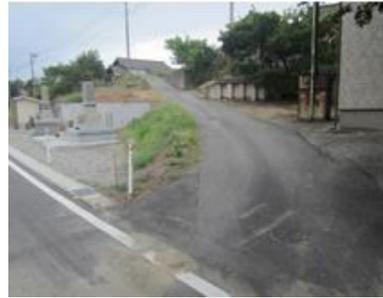
1	網代浜各坂道	自転車でスピードを出すと危険。
2	カーブ	スピードを出してくる車が発見しにくい。
3	茨島側通学路	登校時のみ通行。人や車の通りが少ないが、車がスピードを出している。
4	児童クラブ交差点	見通しが悪く、危険。
5	土手の切れ目交差点	交通量が多く、歩行、自転車乗り、危険
6	次第浜坂道	自転車乗り危険。人通りが少なく、一人歩きは危険。
7	資材置き場	資材が散乱している。歩行危険
8	土手段差	段差があり、歩行時や、自転車乗りでの転落危険。
9	113号線入り口交差点	信号がなく、カーブになっている。車がスピードを出しているため、横断時危険
10	亀代地区公民館脇坂道	坂が急。自転車乗り注意
11	砂防林脇道路	車がスピードを出しているため注意
12	汐美台⇄学校通路	車がスピードを出している。標識の整備が不十分。
13	汐美台坂道	自転車乗り危険。塀が高くなっている。
14	人通りの少ない道	人通りが少なく、灯りもない。
15	雑木林	木が生い茂り、中の様子がわからない。
16	汐美台公園裏雑木林	木が生い茂り、中の様子がわからない。蜂の巣があることがある。
17	坂道付近草むら (次第浜)	6の坂道付近。草が生い茂り、中の様子がわからない。
18	鳥居のある草むら	草が生い茂り、中の様子がわからない。
19	砂防林	草が生い茂り、中の様子がわからない。
20	次第浜児童遊園付近草むら	草木が生い茂り、中の様子がわからない。
